*Guida alla Chiesa di Santa Maria Assunta
e agli Oratori pubblici e privati di*

SANTOMATO

CHIESA PARROCCHIALE DI SANTA MARIA ASSUNTA

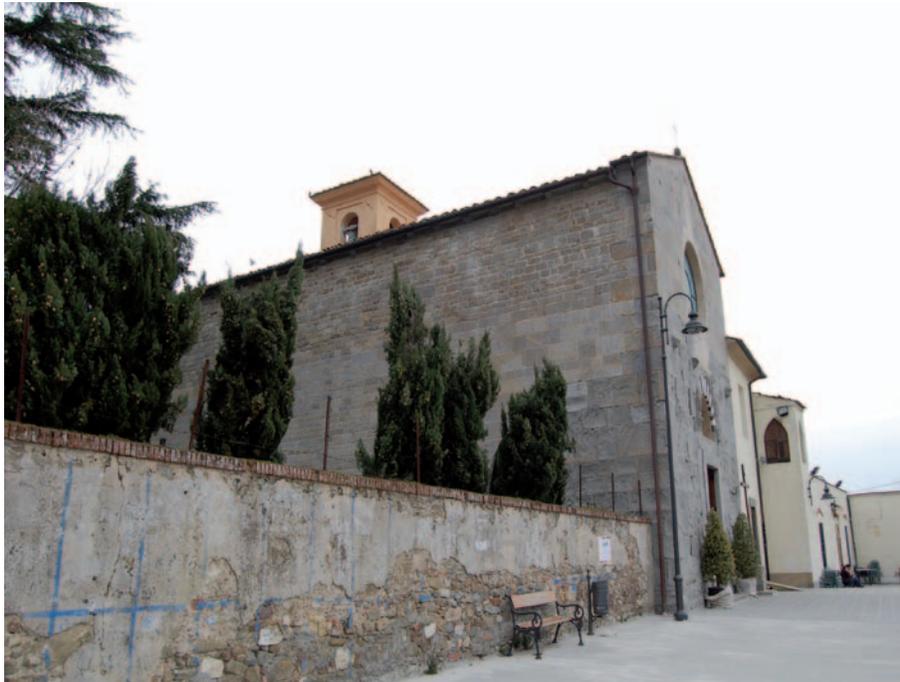
Fig. 1. Chiesa di S.M. Assunta già Monastero di S. Tommaso. Nella facciata, la parte inferiore in pietra serena risale all'VIII sec. e la parte superiore in pietra calcarea del XIII sec. Nell'immagine è ben visibile la trama lapidea del lato nord che mette in luce le diverse trasformazioni avvenute nel tempo.

La chiesa di Santa Maria Assunta in Santomato, liturgicamente orientata, «a navata semplice, monoabsidata, senza transetto e almeno oggi senza cripta»¹ presenta tutte le caratteristiche dell'arte minore ecclesiastica pistoiese dell'epoca medievale. La forma attuale, sicuramente risalente al XII secolo ma ricostruita su un preesistente fabbricato di cui rimangono alcuni significativi resti, presenta un'altezza in gronda di m. 10,50 ed interna di m. 9,52; una larghezza interna di m. 7,84 con muraglie portanti di cm. 85, lunghezza interna dell'aula m. 27,73 mentre l'abside ha un raggio interno di m. 2,54². La chiesa presenta una struttura semplice e lineare e poiché insiste su un terreno leggermente inclinato non è da escludere che non vi siano tracce nel sottosuolo di antichi vacui, risalenti alla fabbrica precedente, destinati a cripta come era in uso nelle costruzioni monastiche coeve. Recenti ricerche radar SPR effettuate dalla Irma Diagnosis S.r.l. Promosso dalla CICOP di Firenze³ per evidenziare al di sotto della pavimentazione resti di cripte, cavità o elementi antropici lasciano ancora un dubbio su tale esistenza. La limitata zona d'indagine in Chiesa e in Sacrestia, ha evidenziato delle anomalie che lasciano ipotizzare la presenza di cunicoli sepolti e la presenza di terreni di riempimento diversi da quelli adiacenti. Il rilevamento è stato fatto in prossimità di una camera di sepoltura presente di fronte all'altare di cm. 160 x 280. Rimane incerta, quindi, la presenza di eventuali cripte abbandonate e riempite all'epoca del rifacimento della chiesa nel secolo XII, rifacimento impostato, come già detto, su una costruzione più antica risalente probabilmente al fondatore Tao o
